Kirche Buchholz in 17209 Buchholz

Sicherung und Sanierung Langhaus Innenraum und Trockenlegung

Restauratorische Farbuntersuchung im Innenraum und am Ostgiebel

Juni 2019, August 2020

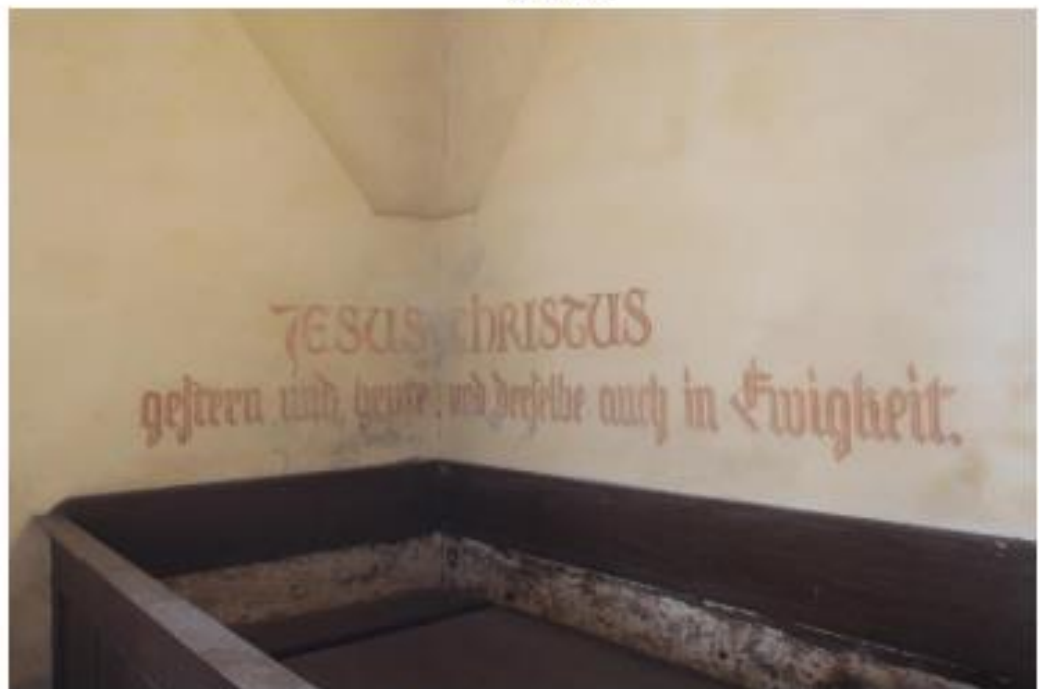
Abb. 4 Schriftzug an der Rückwand des Pastorenstuhls, Der Putz ist durch Salzkristallisationsprozesse beschädigt.

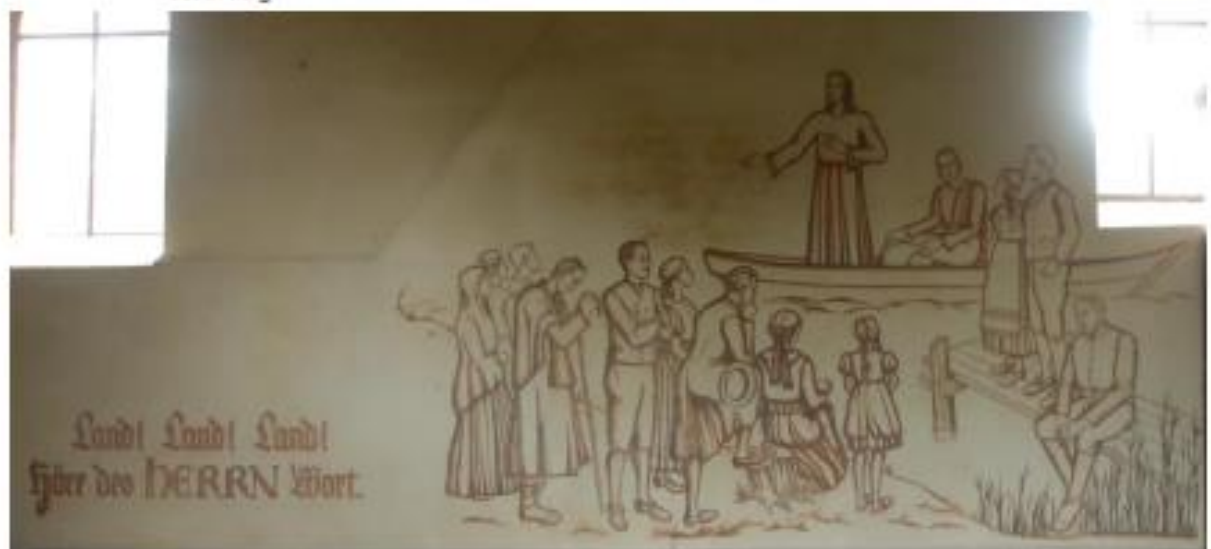
Abb. 5 Schriftzug und szenische Darstellung (Christus predigt auf dem Wasser) von H. KOHNERT-MICHAELIS an der Südwand, beides gut erhalten, bräunliche Verfärbungen links von Christus

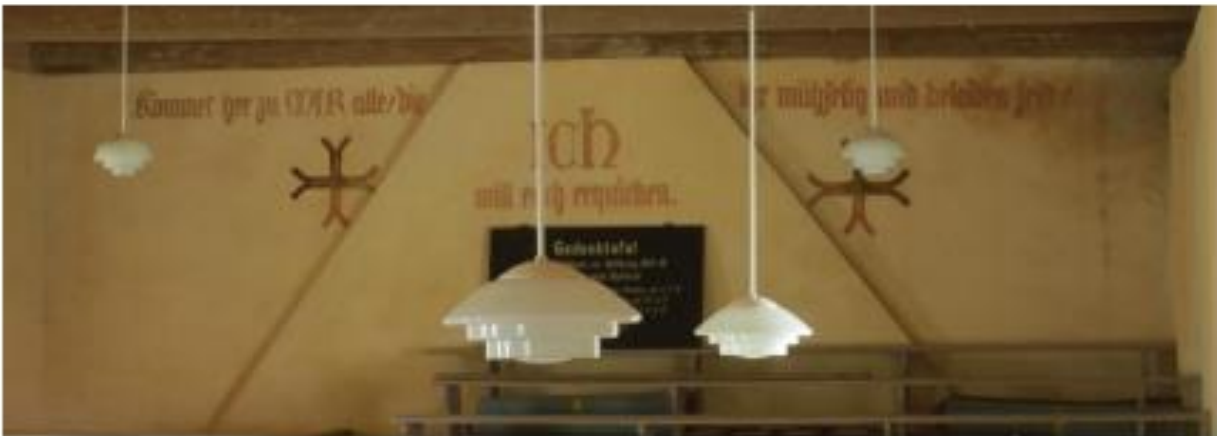
Abb. 6 Schriftzug an der Westwand oberhalb der Empore, rechts oben mit bräunlichen Wasserflecken, sonst in gutem Zustand

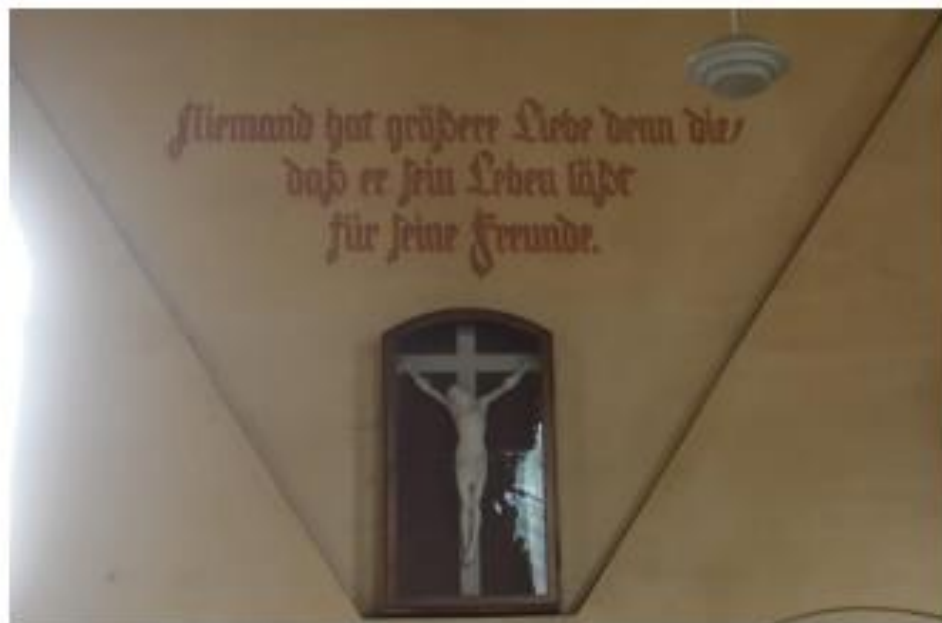
Abb. 7 Schriftzug an der Nordwand, Farbschicht leicht pudern, ansonsten intakt

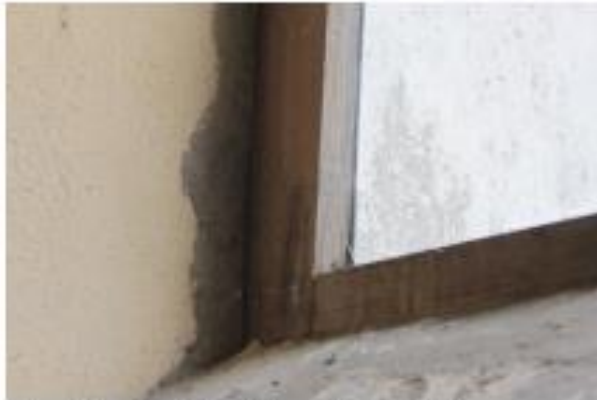
Abb. 8 Fenster in der Südwand (oberhalb der Westempore)

Die Fenster wurden wahrscheinlich nach 1945 erneuert und mit Zementmörtel eingeputzt. Es handelt sich um einfache Holzrahmenfenster (Nadelholz), die innen ohne Farbfassung stehen blieben. Die Verglasungen aus Antikglas sind in Bleisprossen gesetzt.

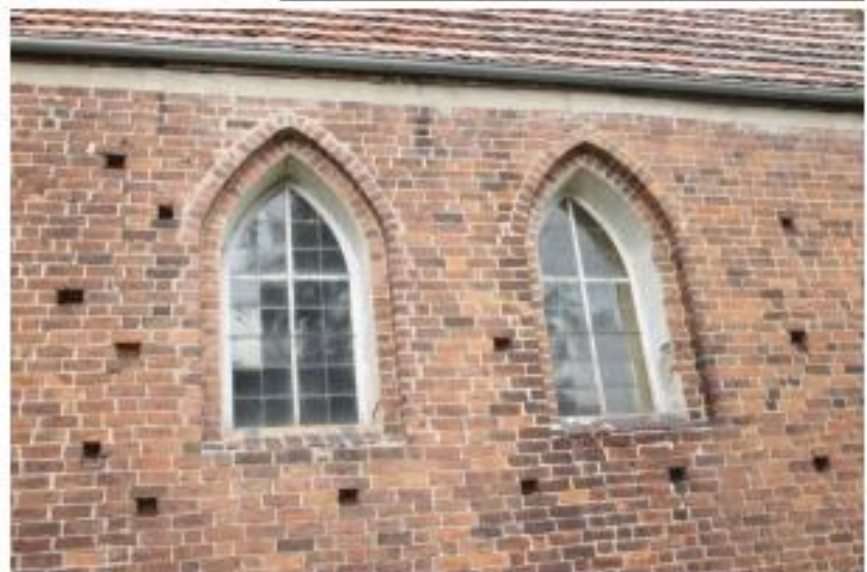
Abb. 10 Fenster in der Südfassade mit weißer Farbfassung auf den Holzrahmen und in der Laibung

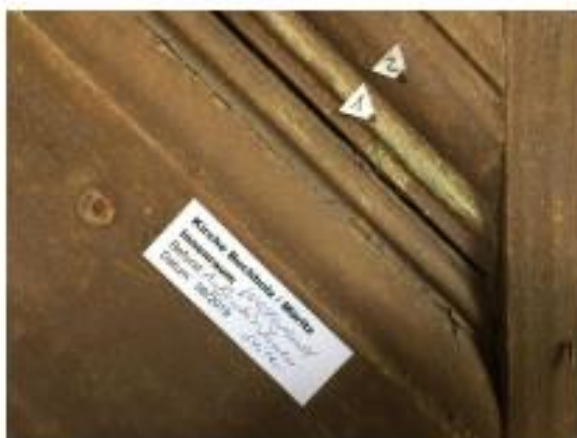
Abb. 13 Westeingang, äußere Tür von innen,

Farbschichtenfolge:

1 – graugrün NCS S 3010-G20Y

2 – braun NCS S 6020-Y40R

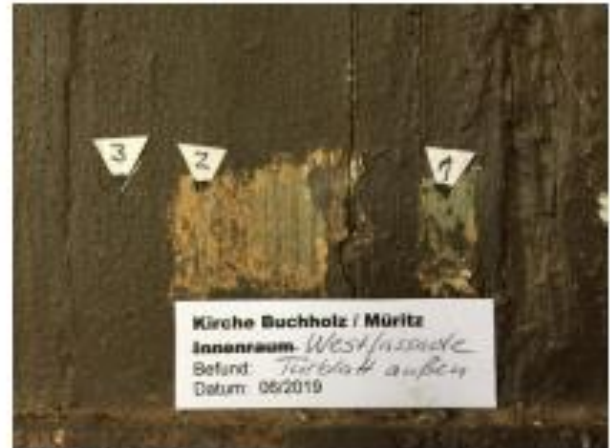
Abb. 15 Westeingang, äußere Tür von außen,
Farbschichtenfolge:

- 1 – graugrün NCS S 3010-G20Y
- 2 – ockerbraun NCS S 5030-Y20R
- 3 – braun dunkel NCS S 8010-Y30R

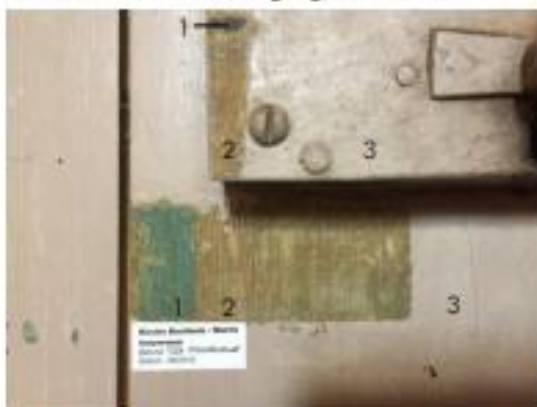
Abb. 18 Nordeingang von innen, Farbschichtenfolge:
 1 – grün NCS S 7020-G10Y, Schloss schwarz – NCS S 9000-N
 2 – Holzimitation Eiche hell
 3 – graubraun rötlich NCS S 3010-Y60R

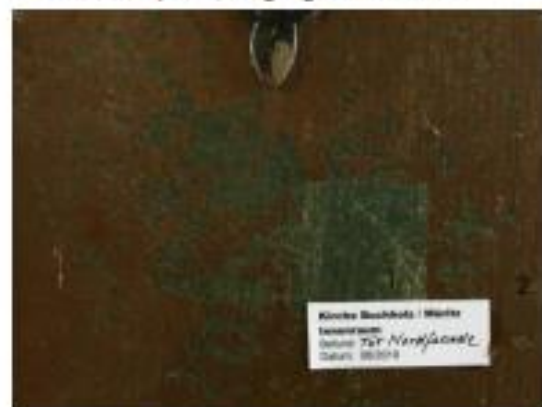
Abb. 19 Türblatt von außen, Farbschichtenfolge:
 1 – grün NCS S 7020-G10Y
 2 – braun NCS S 7020-Y30R
